BATERIA DE SAN FULGENCIO

CARMU. BIC Nº Catgo 16553. Monumento Adicional
Segunda Ley 16/1985. Ministerio de Defensa.

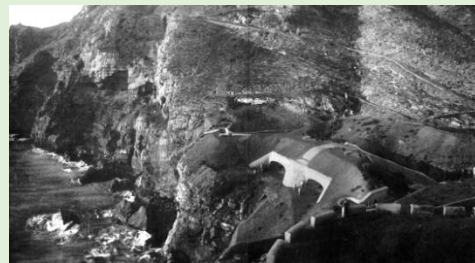
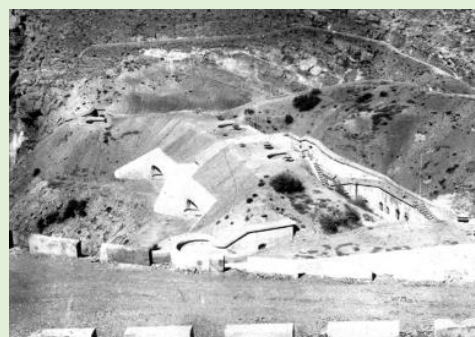
Poco después, en 1970, a consecuencia de abundantes lluvias, se hundió el techo de éste, que estaba formado por bóvedas de hormigón, recubiertas de una espesa capa de tierra, para reducir el calor en su interior, consecuencia de las radiaciones solares. El efecto de la acumulación de agua en la citada capa de tierra, cuyo peso no pudo ser soportado por la estructura de las bóvedas, provocó el hundimiento. El local, afortunadamente, había sido

desalojado días antes, lo que evitó una catástrofe.

En el año 1967, aprovechando las excavaciones de la antigua batería del Collado o «47 Baja», el Ministerio de Obras Públicas construyó en su parte posterior o gola un nuevo y moderno almacén para pólvora,

llamado «Polvorín de Obras Públicas». Este nuevo depósito serviría de compensación por aquellos que habían sido inutilizados para la construcción de los túneles de la nueva carretera de Servicios Portuarios, que partiendo de la antigua batería de San Leandro llegaría a la dársena de Escombreras.
